지하 작업장 등 밀폐공간 화재위험작업* 안전수칙

지하작업장 용접·용단 중 폭발사고 발생

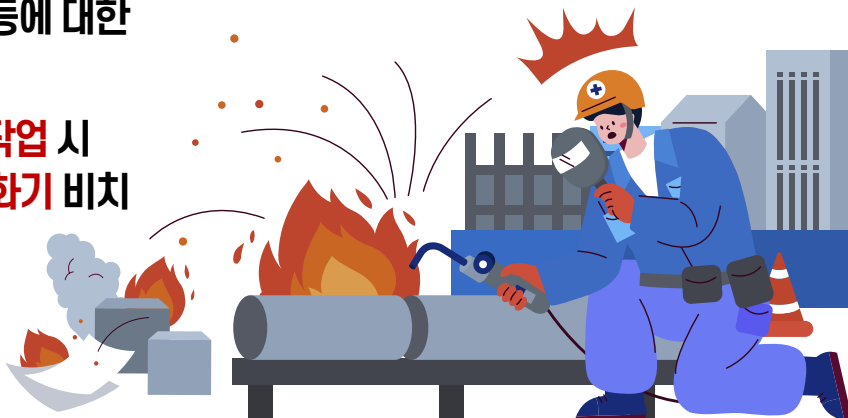
사업장	(주)000	발생일시	2025. 8. 13.(수) 14시 05분경
재해형태	폭발	소재지	충남 아산시
재해개요	2025.8.13.(수) 14:05경 충남 아산시 둔포면 소재(주)000에서 콘크리트 혼화재를 보관하는 지하집수조 상부 배관에 드레인용 Hole을 용접하던 중, 원인미상의 사유로 폭발이 발생하여 근로자 2명이 부상, 치료 중 2025. 8. 27.(수) 15:30경 1명이 사망함

- 작업장 내 인화성 가스 등에 대한 농도 측정 및 환기 실시
- 용접·용단 등 화기사용 작업 시 불티비산 방지 조치, 소화기 비치

- ☑ 지하 작업장 등 밀폐공간에서 화재위험작업 시 통풍·환기조치 실시
- ☑ 위험물 등이 있는 장소에서 화기 등의 사용 금지 조치
- ☑ 지하 작업장 등 밀폐공간에서 화재위험작업 시 인화성 가스 등의 농도 측정
- ☑ 화재위험작업 시 불티비산방지조치 및 소화기 비치 철저
